Servicehinweis zu BM1 / BM 1 S August 2008

Service-Hints BM1 / BM 1 S (August 2008)

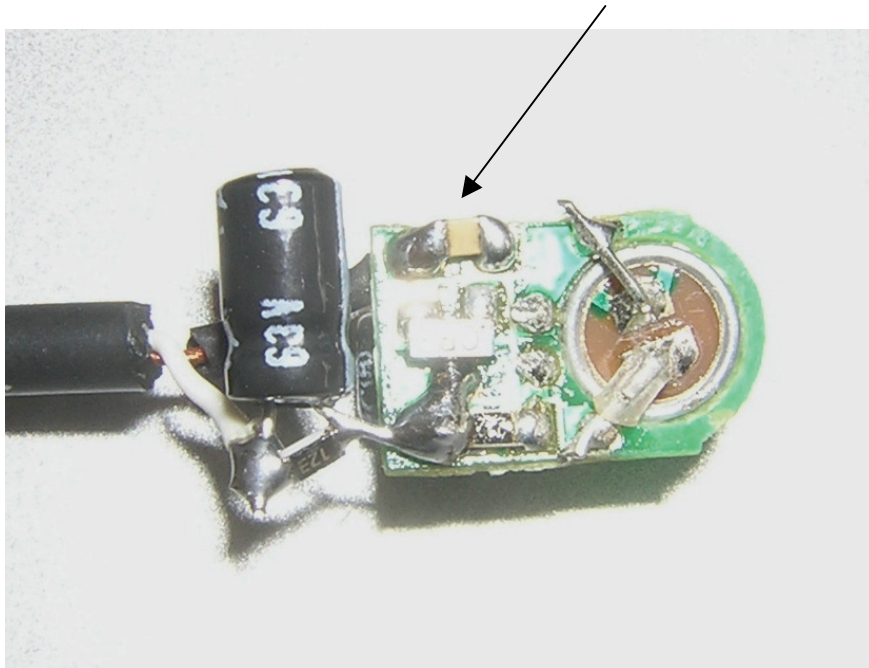
bei den ALAN Funkgeräten **G6** bzw. **Reer 5006 Scopi** ist die Mikrofonempfindlichkeit des BM 1 zu hoch, sodass kleinste Geräusche bereits die Baby-Überwachung (VOX) einschalten können.

Außerdem kommt es beim G6 / REER 5006 zu einem unerwünschten **Reset-Effekt**, auf den Lieferzustand, wenn man vergisst, das Babymikrofon nach Gebrauch wieder herauszustöpseln und das Gerät mit eingestecktem BM 1 aus- und später wieder einschaltet.

Auf der Platinen-Unterseite den SMD Widerstand 270 k (mit 274 bedruckt) entfernen. Der Widerstand ist über einen Kondensator eingelötet- Nur noch der Kondensator soll stehen bleiben.

270 kOhm entfernen so dass nur noch der Kondensator zu sehen ist

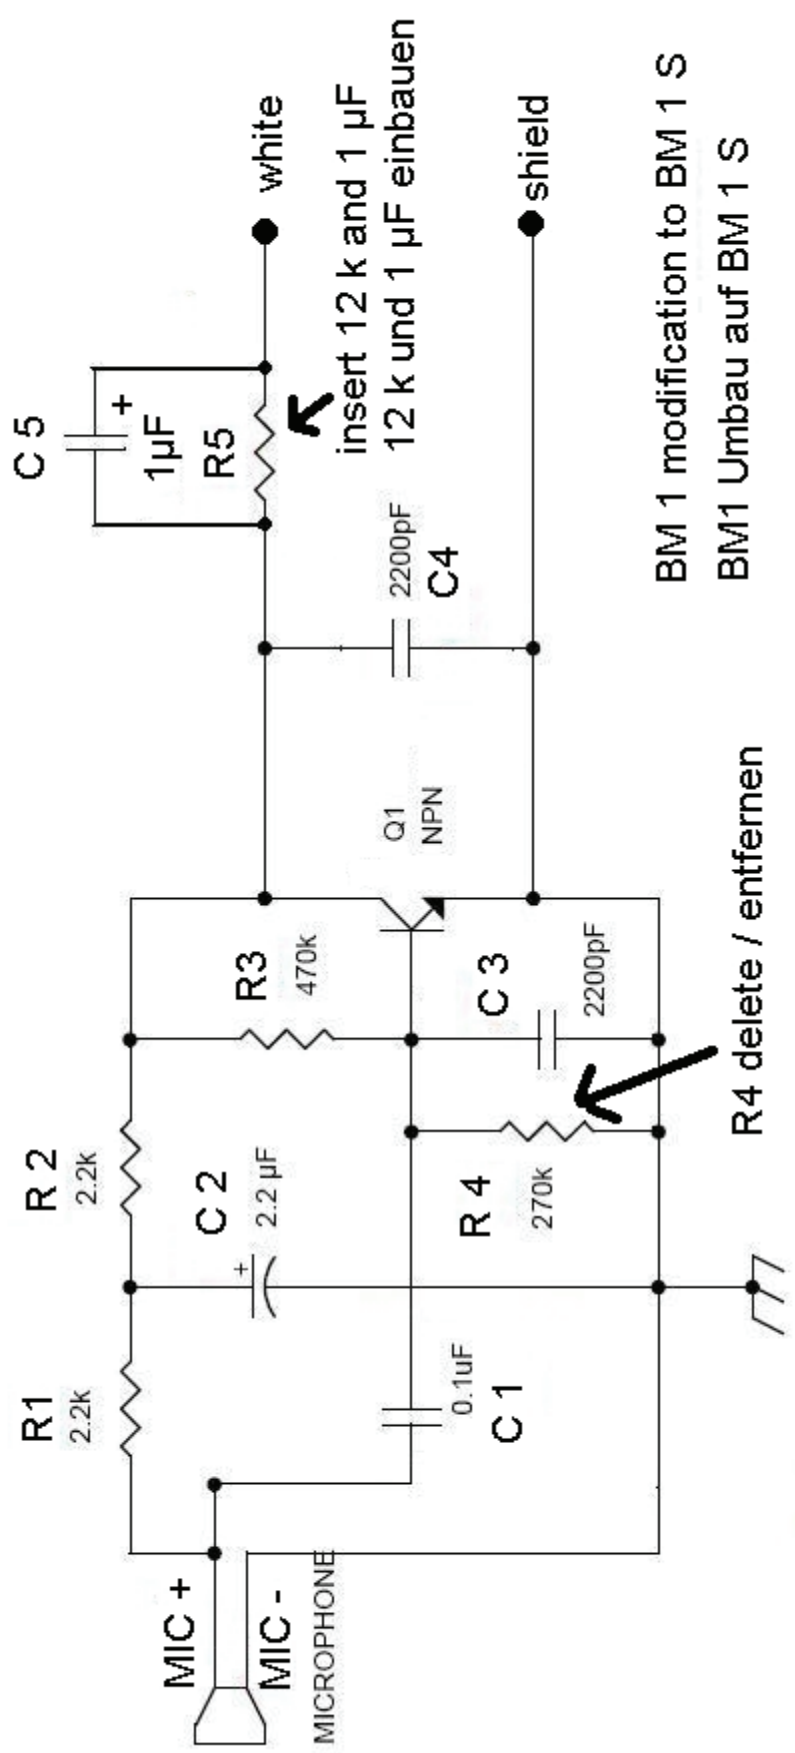
BM 1 modification to BM 1 S
 BM1 Umbau auf BM 1 S

Problem: The mic sensitivity of the BM 1 is too high for Midland G 6 and Reer 5006 radios, and an undesired reset-effect to factory settings may happen after switching the radio off and on again with plugged in microphone.

Solution: use the new microphone version **BM1S** for these radios **or** modify the existing BM1 microphone: Insert a parallel combination of 1 μ F and 12 k into the white wire to the microphone cable. Delete the 270 kOhm resistor (which is soldered above a capacitor) on bottom PCB side)

R4 delete / entfernen

insert 12 k and 1 µF
 12 k und 1 µF einbauen
